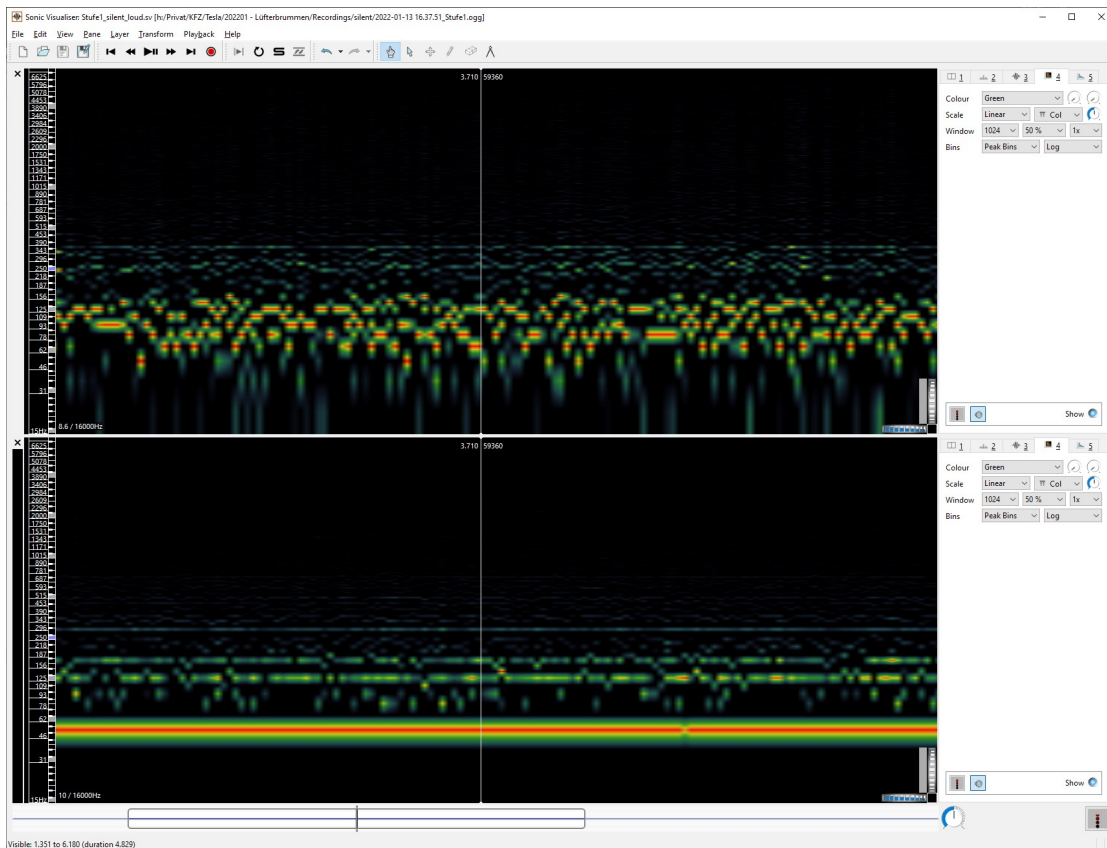
Figure 1: Spektrogram (Lüfterstufe 1 - oben ruhig, unten mit brummen)

Im Vergleich zur ruhigen Aufnahme (nur Lüftergeräusch) ist in der zweiten Aufnahme ein deutlicher niederfrequenter Ton zu hören, der ca 15dB über den Lüftergeräuschen aus der Vergleichsaufnahme liegt (zusätzlich gibt es noch 2 weitere, aber weniger stark ausgeprägte Peaks)

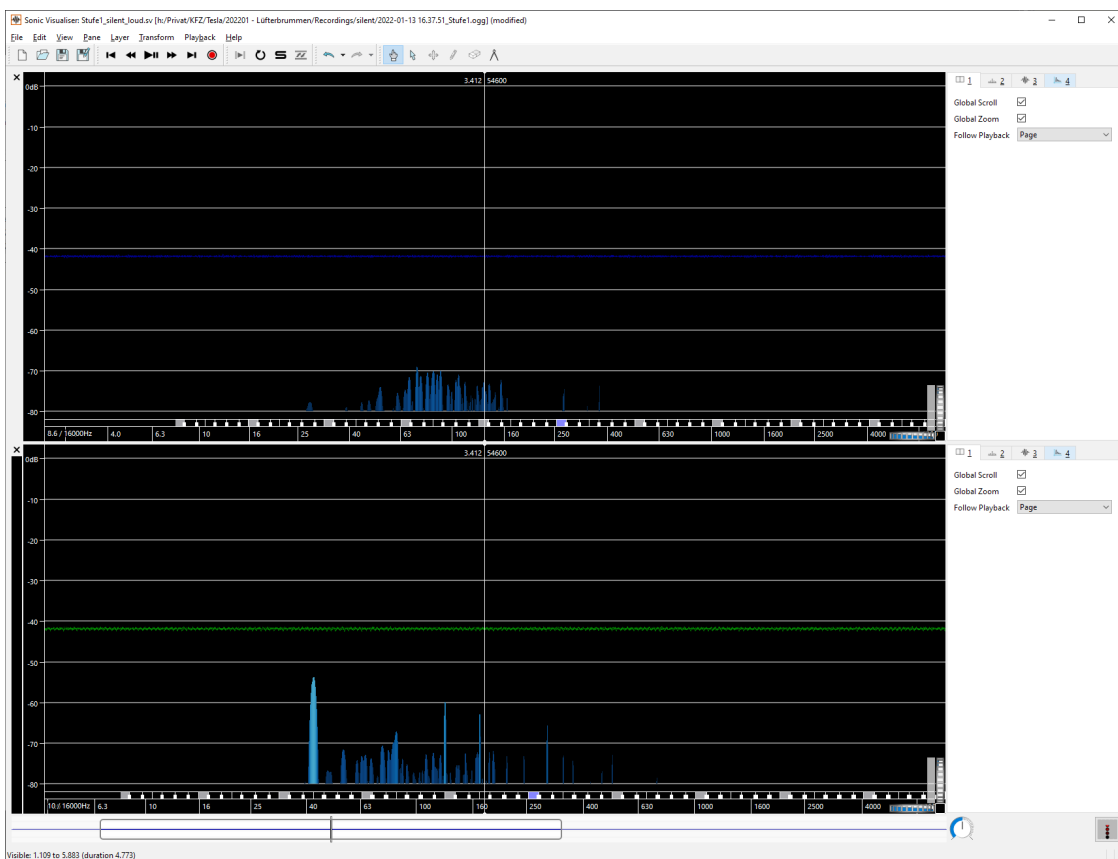
Figure 2: Spektrogram (Lüfterstufe 1 - oben ruhig, unten mit brummen)
